MUAYENE VE DENEY RAPORU
TEST REPORT

Deneyi Talep Eden/Firma : (Adı, Adresi, Şehir vb.) Requesting/Customer (Name, Address, City etc.)	MERTSAL MAKİNA MÜHENDİSLİK ENERJİ SANAYİ TİCARET LİMİTED ŞİRKETİ BÜYÜKTÜYSÜZ MAH. MEHMET ALİ BİLİCİ CAD. İç Kapı No:1 TOPRAKKALE OSMANİYE
Deney Talep Tarihi / No : Order Date/No.	23.05.2023 / 2023-114724
Numunenin Tanımı : (Cins, Marka, Sınıf, Tip, Tür, Model vb.) Sample Description (Type, Mark, Class, Model etc.)	2023-156777, FİLTRE KAFESİ, GALVANİZLİ TEL KAFESTE 7 SAAT TUZ DENEYİ, 1.00, adet
Numune Kabul Tarihi : Sample Receipt Date	25.05.2023
Deneylerin Yapıldığı Tarih : Date of Test	29.05.2023 / 30.05.2023
Uygulanan Standart Metot : Applied Standard/Method	TS EN ISO 9227/Yapay atmosferlerde deneme deneyleri - Tuz püskürtme deneyleri
Raporun Sayfa Sayısı : Number of pages of the report	3
Deney Sonucu : Test Result	-
Açıklamalar : Remarks

Çizelge- Korozyon Deneyi Sonuçları

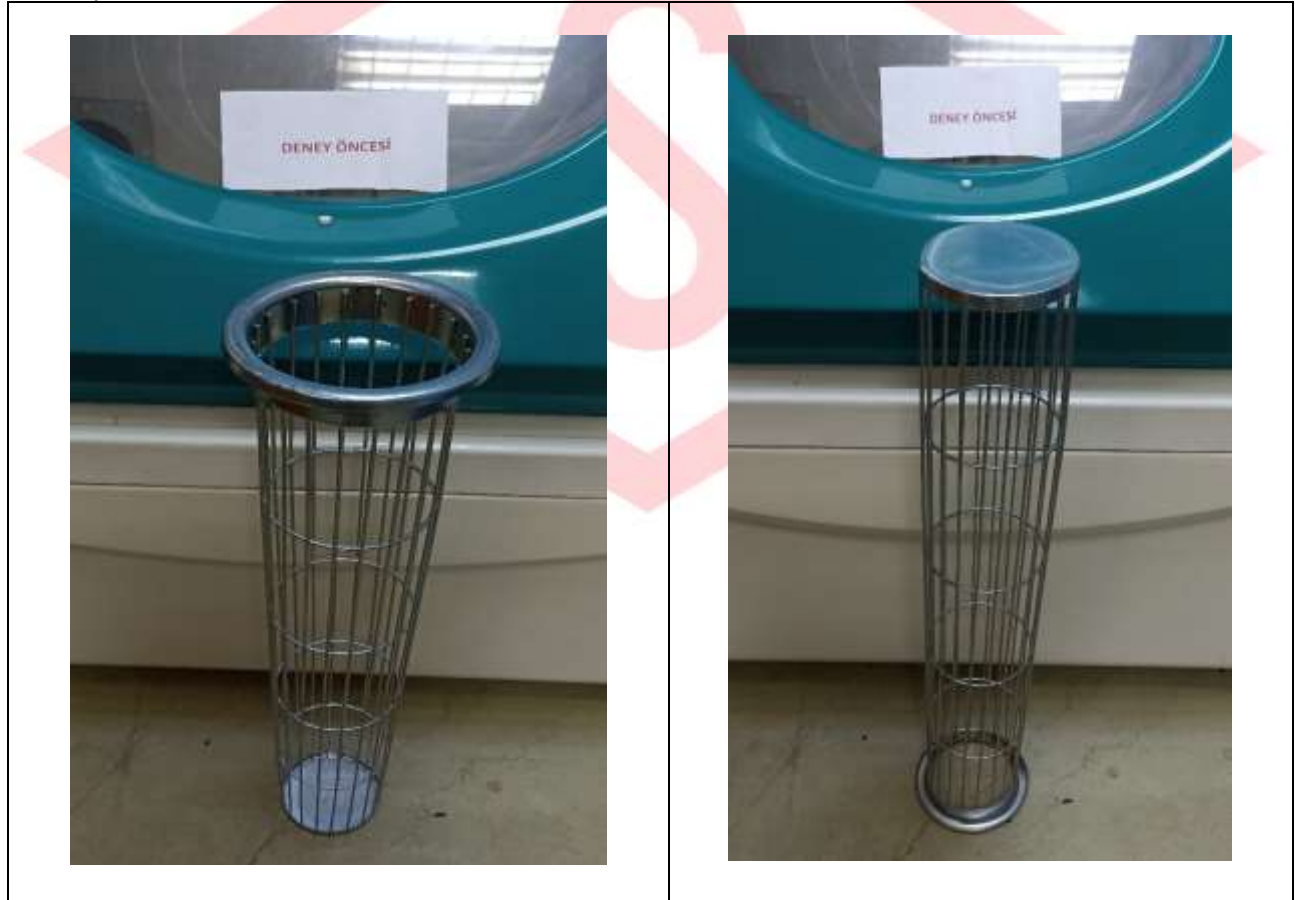
Deneyden Önce

Numune Adı*	Açıklama		
FİLTRE KAFESİ	Numune 7 saat süreyle TS EN ISO 9227 standardına göre deneye tabi tutulmuştur. Numunede beyaz ve kırmızı pas oluşumu gözlemlenmemiştir, herhangi bir kaplamada kabarma olmamıştır ve ağırlığında bir değişme olmamıştır.		
DENEYE AİT BİLGİLER			
Uygulanan standard	TS EN ISO 9227	Test öncesi numune hazırlama	Etanol ile yüzey temizleme
Deney cihazı	ASCOTT / CC 450 xp	Numunenin kabine yerleşimi	Plastik destek
Kabin sıcaklığı, °C	35	Test sonrası numune temizleme	De-iyonize su ile durulama sonrası hızlıca kurutma
Kapta biriken sıvı miktarı, mL/saat	1,2-1,5	İzleme periyodu, saat	-
Kapta biriken sıvının yoğunluğu, gr./cm ³	1,031	Test Süresi, saat	7
Kapta biriken sıvının pH'ı	6,88	Deney tarihi/leri	29-29/0/2023
Deneyde kullanılan saf suyun iletkenliği, µS	8	Operatör	Sefa AYDIN
